STOWARZYSZENIE INŻYNIERÓW I TECHNIKÓW MECHANIKÓW POLSKICH

Symbol 139/S/10/2020.....

ZESPÓŁ OŚRODKÓW RZECZOZNAWSTWA I POSTĘPU TECHNICZNEGO	EKSPERTYZA Stanu Technicznego Maszyny lub Urządzenia			
Zamawiający <p style="text-align: center;">Urząd Gminy Wróblew</p> Adres <p style="text-align: center;">98-285 Wróble ; Wróblew 15</p> Pismo znak z dnia Zlecenie 2020-10-06 Zakres ekspertyzy <p style="text-align: center;">Określenie stanu technicznego , oraz oszacowanie wartości rynkowej kontenera sanitarnego marki: ATC-Mtech Charakterystyka Techniczna</p>					
Marka maszyny	Typ model	Nr fabryczny	Rodzaj maszyny	Rok produk.	Ciężar wł. Mg
ATC-Mtech		75	Kontener sanitarny	2010	--
Rodzaj silnika	Typ model		Liczba cylindr.	Pojemn. cm ³	Moc KW.
					Nr ewidenc.
--	--	--	--	--	--
Opis stanu technicznego Do oględzin przedstawiono kontener sanitarny o parametrach : <ul style="list-style-type: none"> - wysokość zewnętrzna : - 2.900 mm - szerokość zewnętrzna : - 2.400 mm - długość zewnętrzna : - 6.000 mm <u>Pokrycie ścian</u> <ul style="list-style-type: none"> - zewnętrzna blacha płaską grubość 0,60 mm - wełna mineralna grubości 50 mm - wewnętrzna blacha płaska grubości 0,60 mm <u>Podłoga</u> <ul st

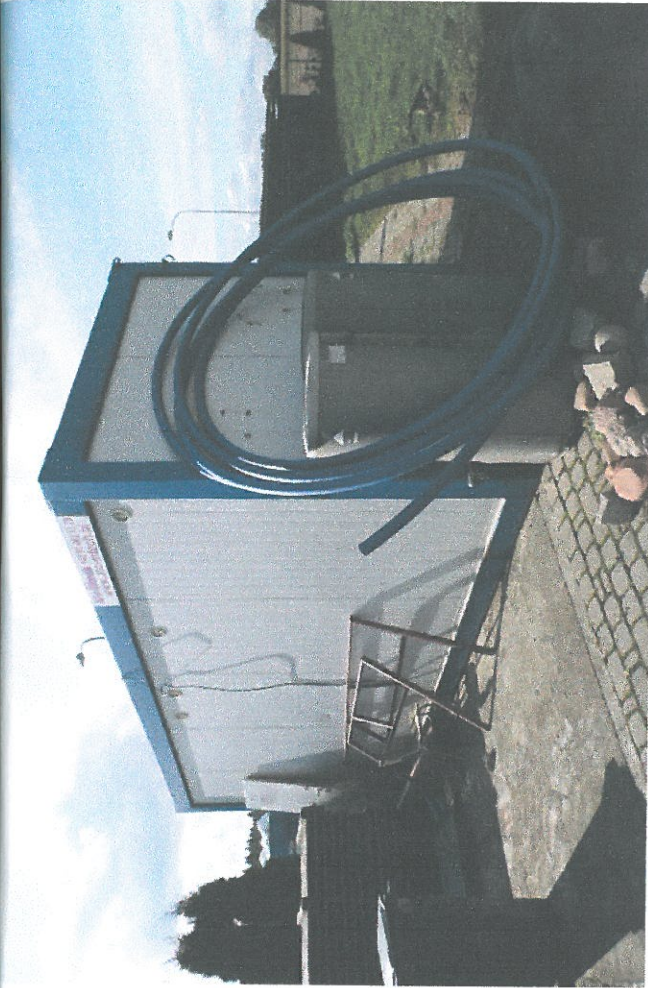
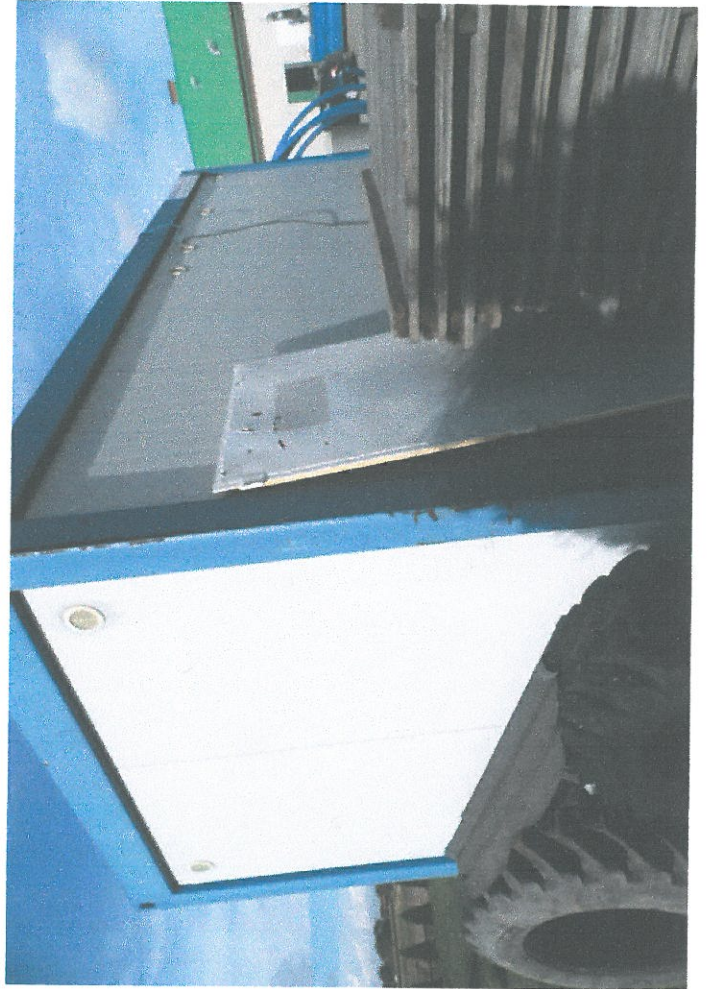
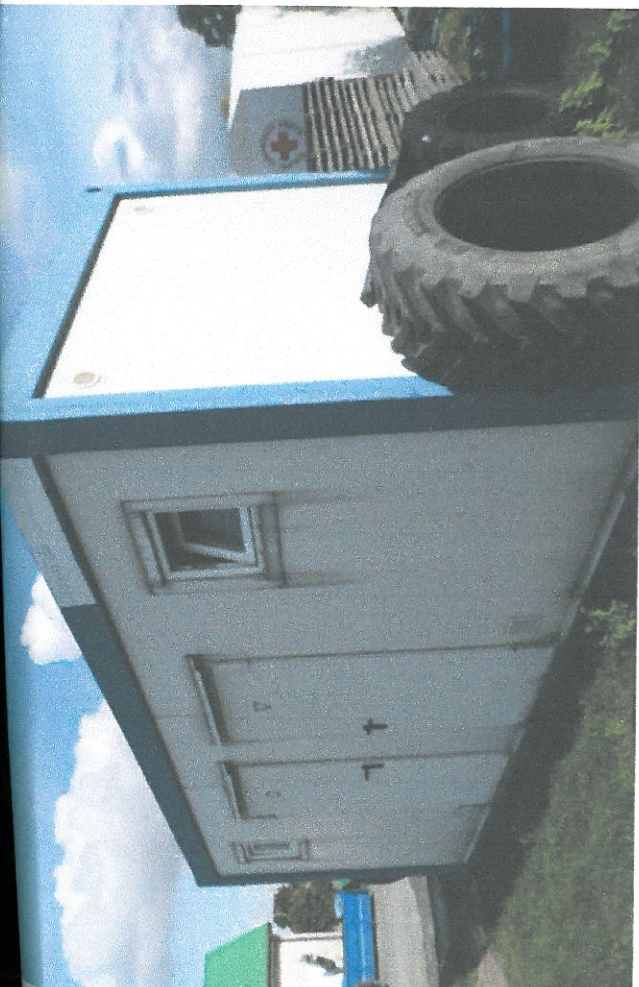
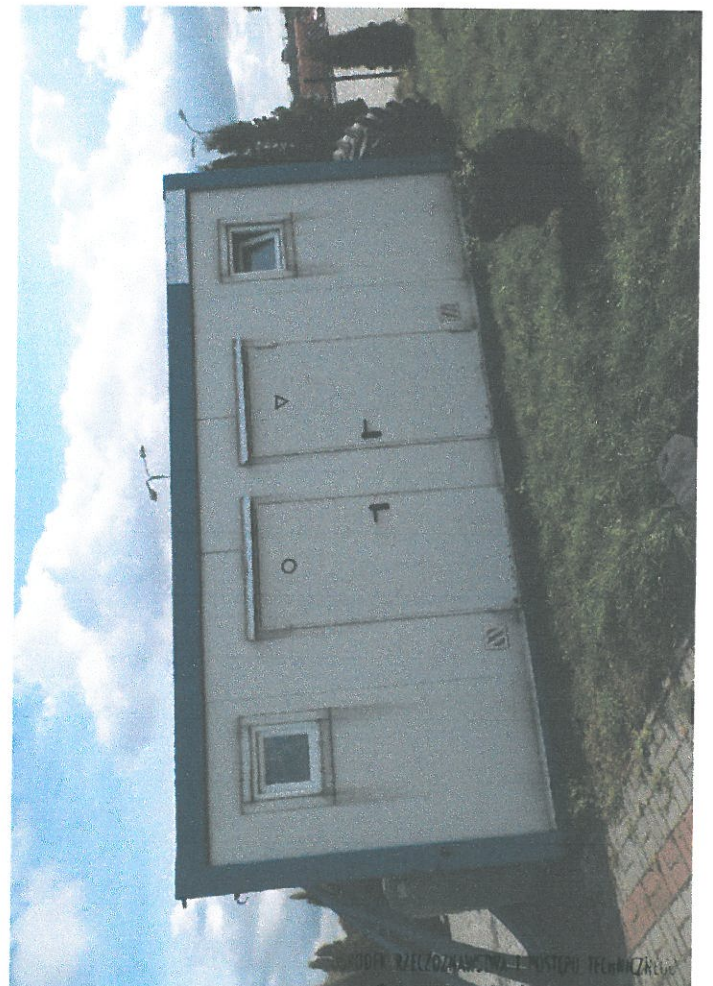
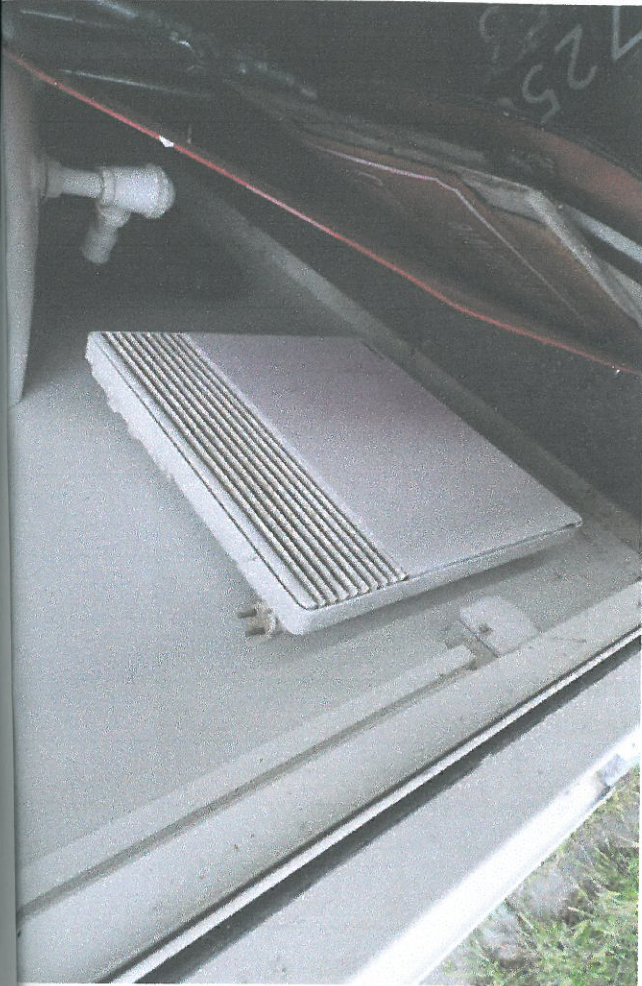
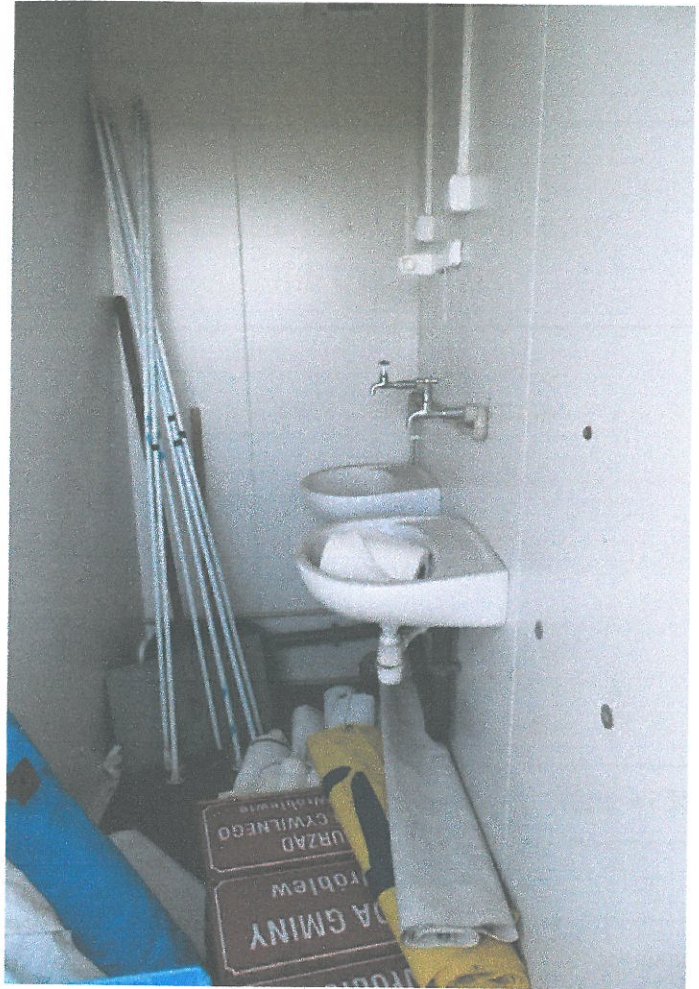
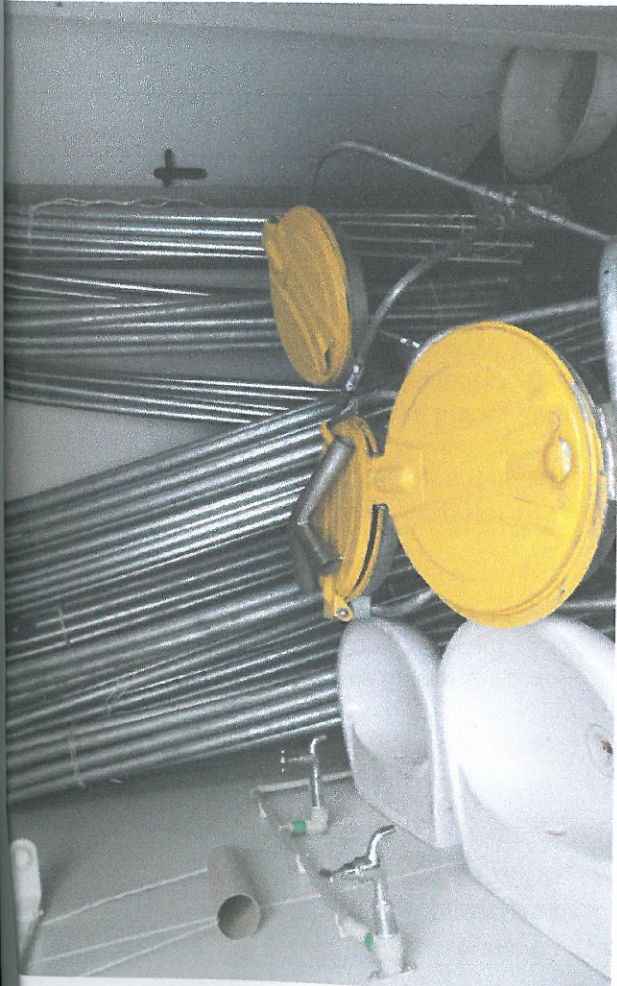
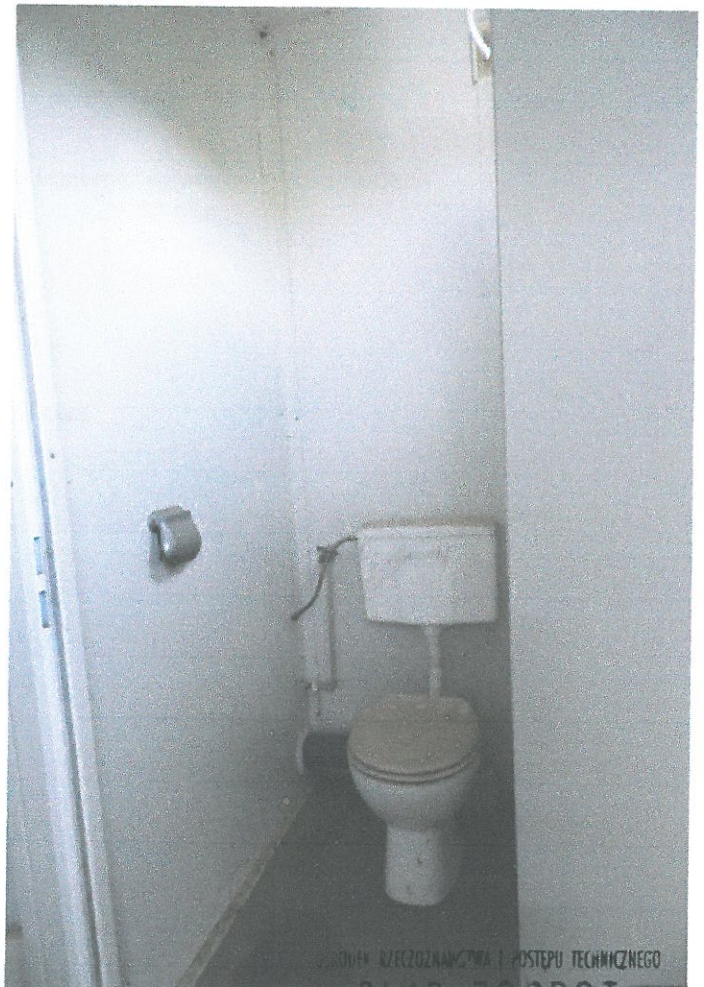
- znacznej wielkości naloty korozji na elementach przestrzennych układu ramowego podłogi , słupów narożnych , oraz elementach łączących konstrukcję nośną
- elementy okładzin wewnętrznych i zewnętrznych ścian ze znacznej wielkości nalotami korozji
- wykładzina podłogowa PCV , zniszczona
- blachy poszycia zewnętrznego z nalotami korozji , miejscami podkształcone
- przewodowa instalacja obwodów elektrycznych oświetleniowych bez oznak nadmiernego zużycia eksploatacyjnego
- wyposażenie – z oznakami znacznej wielkości zużycia
